## 台中大里天坑漏夜回填 出動透地雷達檢測下午開放通行

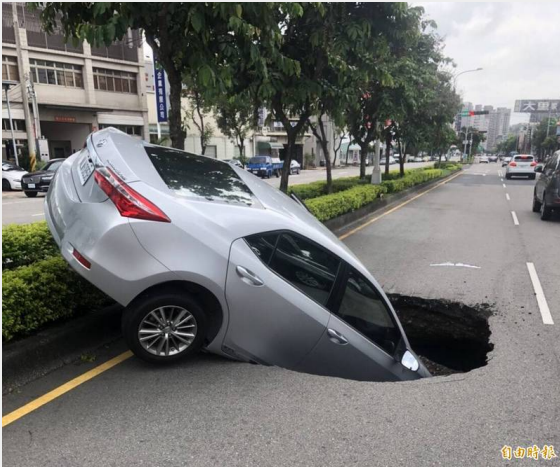
台中大里文心南路昨天出現天坑吞車，造成一名女駕駛受傷送醫。（記者陳建志攝）

〔記者陳建志／台中報導〕台中大里文心南路昨天下午出現長寬約3米的天坑，造成一名女駕駛開車行經掉入洞內受傷送醫，市府建設局、水利局檢測後漏夜回填，昨晚8點多完成灌漿回填後，今天上午重鋪AC，並請來朝陽科大營建工程系操作透地雷達檢測路面下狀況，目前排除是汙水下水道工程釀禍，若檢測無異狀預計下午3、4點重新開放通行。

市府建設局長陳大田表示，昨天出現坑洞後立刻積極進行善後，在清理完坑洞下浮動的沙土，並確定沒有繼續下陷的危機後，昨晚8點多完成以控制性低強度的混凝土回填，在靜置一晚確定凝固後，今天上午完成柏油路面重鋪，並請朝陽科大出動透地雷達檢測路面下是否還有掏空情形。

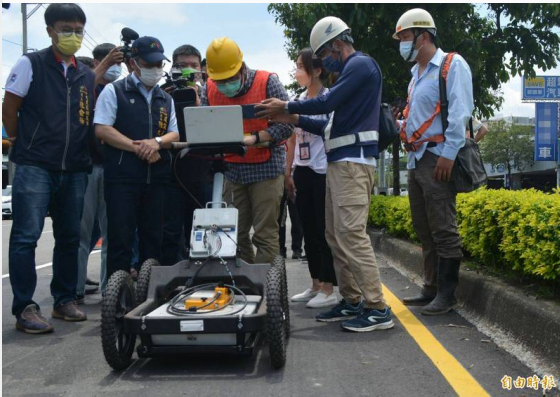
台中大里文心南路昨天出現天坑吞車，市府建設局今天請朝陽科大出動透地雷達檢測附近路面下狀況，確保沒有掏空情形。（記者陳建志攝）

負責檢測的朝陽科大營建工程系助理教授許耿蒼表示，今天操作透地雷達檢測路面下狀況，設定深度為5米，可檢測出路面下管線和孔洞的狀況，今天將把檢測數據帶回判讀後交給建設局參考。

建設局表示，今天除檢測完成回填的坑洞四周狀況，也會檢測文心南路從中投公路到福田二街間，約二個車道寬的路面下狀況，確保沒有出現下陷掏空的情形，若檢測無異狀，今天下午3、4點就會重新開放通行。
