## 透地雷達檢測作業 運用科技揪出道路隱形坑洞

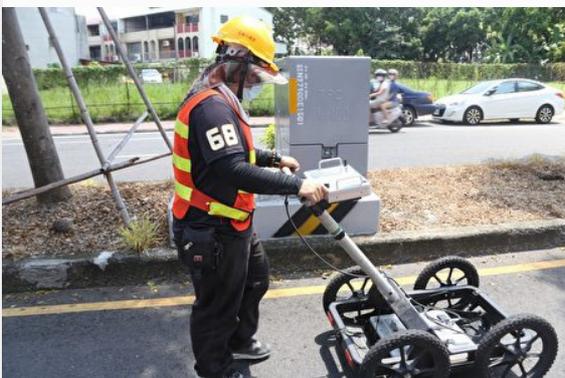
朝陽科技大學非破壞檢測研發中心副主任許耿蒼說明，透地雷達是以雷達脈衝波探測地表以下狀況，大約可以探測地面3.5m—5m深。(嘉義市政府提供)

朝陽科技大學非破壞檢測研發中心副主任許耿蒼說明，透地雷達是以雷達脈衝波探測地表以下狀況，大約可以探測地面3.5m—5m深，這次探測新民路選用450MHz高頻電磁波與250MHz低頻電磁波，可兼具解析度與探測深度，藉由訊號反射觀測地下管線、金屬物、埋設人手孔或空洞等情況，並連結電腦呈現一個二維剖面初步檢測影像圖，在配合嘉義市管線資料圖做進一步研判出是否有立即危險的地方。
