## 罕見地勤疏失 長榮客機「被破相」 重要設備曝光

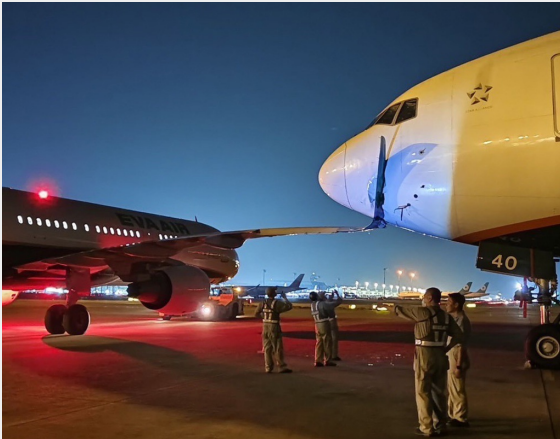
長榮航勤作業疏失，導致A321客機翼尖，削進B777客機機身。（讀者提供）

長榮航空一架波音777客機，16日晚間「被破相」，一架A321客機（同屬長榮航）拖行時，翼尖不慎削進777左側機身，導致結構受損。受損部位位在駕駛艙下方，地勤一個疏失，導致兩架飛機暫時都不能飛了！

該架波音777客機真的是「躺著也中槍」，本來好端端地在停機坪上，因長榮航勤作業不慎，沒算準安全距離，A321的翼尖就像手術刀一樣，劃進777機身。一度傳出機鼻受損，不過根據現場照片，包覆重要設備氣象雷達的機鼻沒事，「反而是大概人中的位置受傷了」。

受損區域內布有感測設備，包括空速管或攻角指示器等，朝陽科大飛航系主任盧衍良表示，因內部情況不明，必須進一步檢視。他直言，這種損傷並不是一般例行修護會碰到的狀況，修護方式必須事先評估，也可參考原廠建議，加上料件、人力，「要修多久很難說」。

肇事的A321，預估翼尖整塊更換即可，「傷情」相對單純。不過兩架飛機現在都不能出勤了，一定要回復適航狀態，才能放飛。
